医療事故の再発防止に向けた提言
第 6 号

栄養剤投与目的に行われた
胃管挿入に係る死亡事例の分析

2018年 9 月

医療事故調査・支援センター
一般社団法人 日本医療安全調査機構

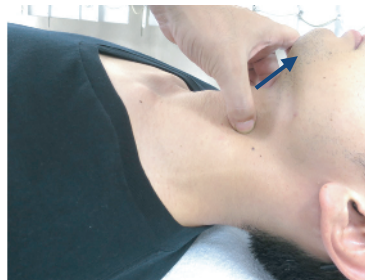
図4 ファーラー位や仰臥位での胃管挿入方法（一例）

嚥下時の喉頭挙上訓練の一つとして行われるメンデルソン法は、患者自身が喉頭挙上を意識し、喉頭と舌骨を挙上位に保つことで食道入口部を開大させる方法である。誤挿入のリスクが高い患者に対し、ファーラー位や仰臥位で胃管挿入する場合、メンデルソン法と同様に用手的に喉頭挙上すると食道入口部が開大し、胃管をスムーズに挿入できることがある（図4、5）。ただし、過度な力を加えると披裂軟骨の脱臼など喉頭損傷の危険性があることから、用手的喉頭挙上の実施は、経験のある医療従事者が行うことが望ましい。

喉頭挙上
