# 医療事故の再発防止に向けた提言 第 7 号

## 一般・療養病棟における非侵襲的陽圧換気(NPPV)及び 気管切開下陽圧換気(TPPV)に係る死亡事例の分析

2019年 2 月

医療事故調査・支援センター  
一般社団法人 日本医療安全調査機構

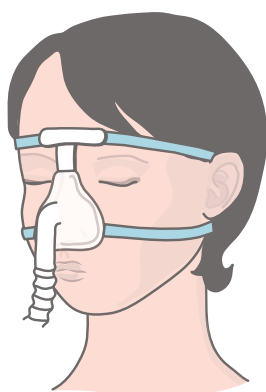
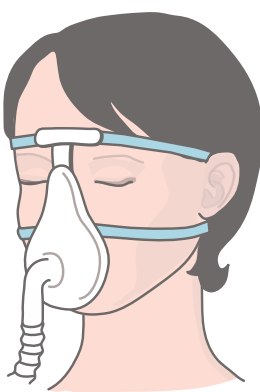
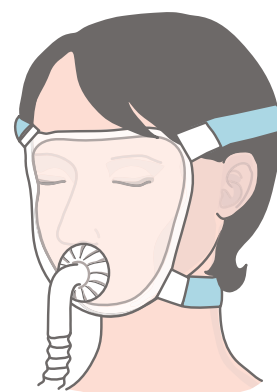
図 1 NPPV/TPPV 装着の外観

| <p>非侵襲的陽圧換気<br/>(NPPV: Noninvasive<br/>Positive Pressure<br/>Ventilation の略)</p> | <p>気管挿管や気管切開をすることなく、マスクを介して人工呼吸器による換気を行う。疾患以外の一般的な適応には患者の協力が得られる、循環動態が安定している、喀痰の排出ができるなどがある。意識状態が悪い、無呼吸、マスクが使用できないなどでは適応注意、あるいは禁忌とされる（図 1a、b、c）。</p> |

a 鼻マスク

b 口鼻マスク  
(フェイスマスク)

c トータルフェイスマスク

また、機器の管理実務者は使用前点検、使用后点検を行うとともに病床での人工呼吸器の個々の配置状況と作動状況を掌握する。ある事例では、吸気回路と Y ピースと呼気弁間の回路が同色であったため、誤接続を誘導した可能性があった（図 2、p. 10）。また、NPPV の鼻マスクからフェイスマスク（図 1、p. 5）への変更を容易にするために接続部を工夫した回路が外れた事例や、担当した看護師の複数名が、人工呼吸器回路の外れやすさを認識していたが、その情報が共有されことなく、人工呼吸器管理を担当していた臨床工学技士への相談もなかった事例があった。施設においては使用するメーカー推奨の呼吸回路を十分に理解し、やむを得ず異なった組み合わせの回路を使用する際にはそのリスクを十分に認識し、共有する必要がある。
