提言第4号  
続報

## 気管切開術後早期のチューブ逸脱・迷入による死亡

提言第4号（対象事例5例）の公表（2018年）以降も  
術後2週間以内に逸脱・迷入が発生し死亡した事例が21例報告されています。

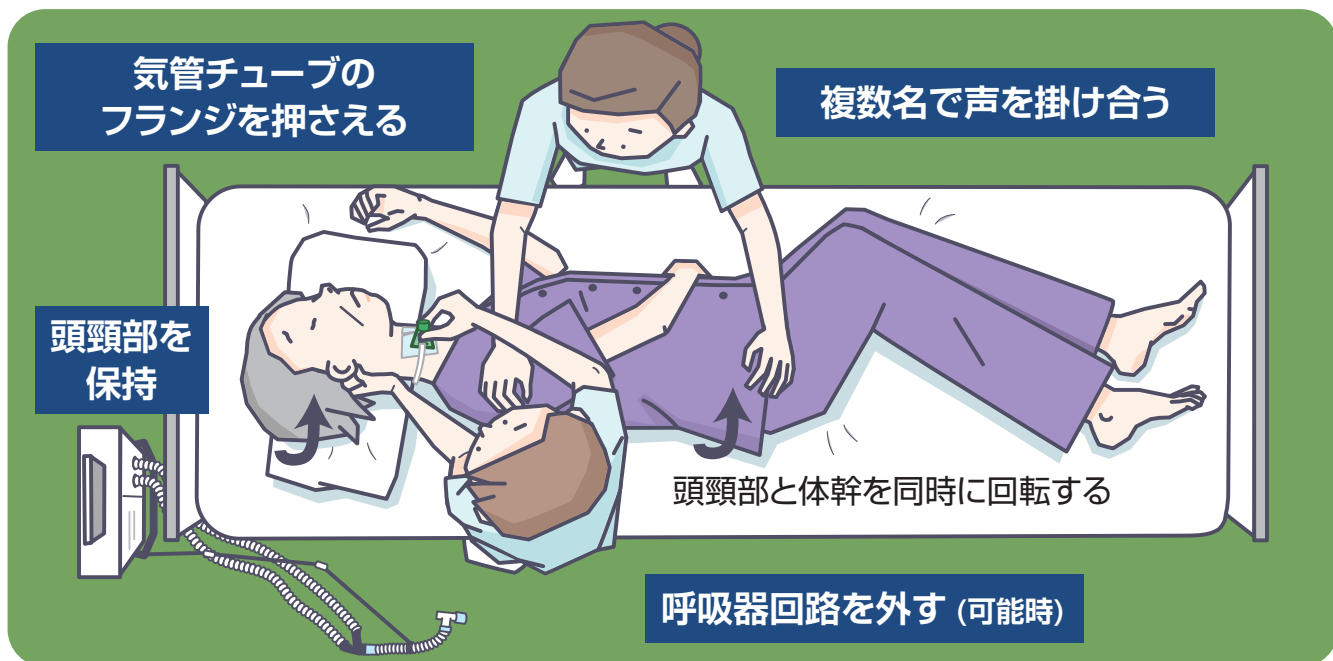
### ◎ 体位変換時のポイント

※イメージ図（体位変換の手順を示すものではない）

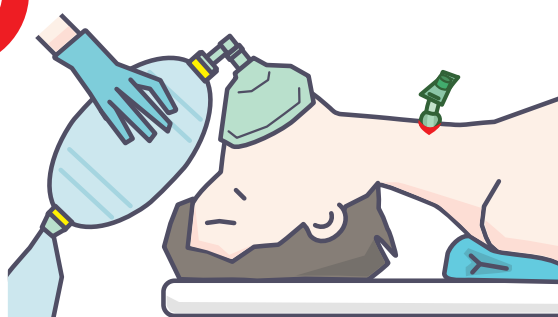
## ① 経口換気を行う
