医療事故の再発防止に向けた提言
第 17 号

中心静脈カテーテル挿入・抜去に係る
死亡事例の分析
— 第 2 報 (改訂版) —

2023年3月

医療事故調査・支援センター
(一般社団法人 日本医療安全調査機構)

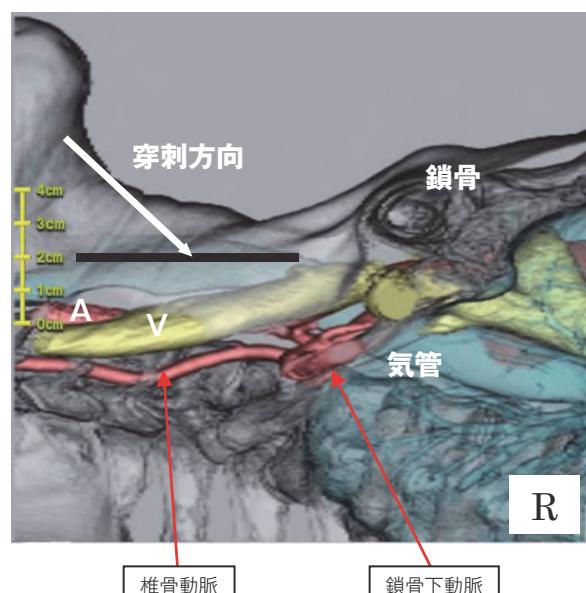
図1 内頸静脈の深さと動脈や他臓器の位置関係

頸三角の頂点から皮膚に対して30～45度程度の角度で穿刺すると、平均的な日本人の体格では、2cm以内で内頸静脈にあたる。約4cmで鎖骨下動脈誤穿刺、5cmで気胸が起り得る。また、内側に穿刺すると3～4cmで椎骨動脈を誤穿刺する可能性がある。

穿刺に伴う標的静脈周囲の血管や臓器の損傷を防ぐために、皮膚表面から標的静脈までの深さに適した長さの穿刺針を選択することが望ましい。内頸静脈は解剖学的に皮下約1cmの深さに位置し、通常、2cm以内の穿刺で静脈血が吸引できる（図1参照）。また、内頸静脈と総頸動脈は重なり合う位置関係にあることから、長い穿刺針を使用すると深く穿刺して動脈を損傷するなどのリスクが高まる。そのため、特に若い瘦患者では、深く刺しすぎないことが重要となる。

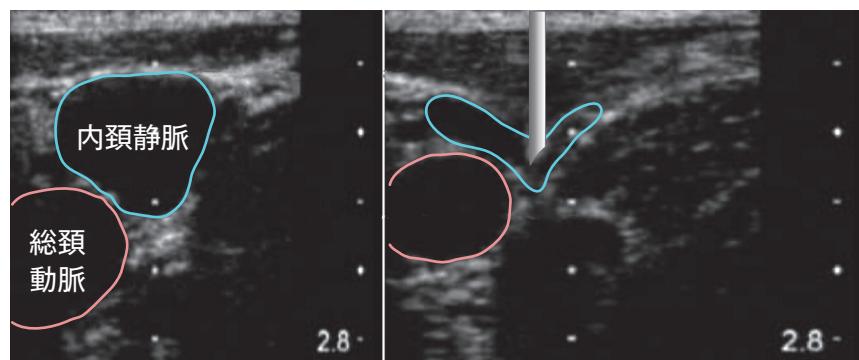
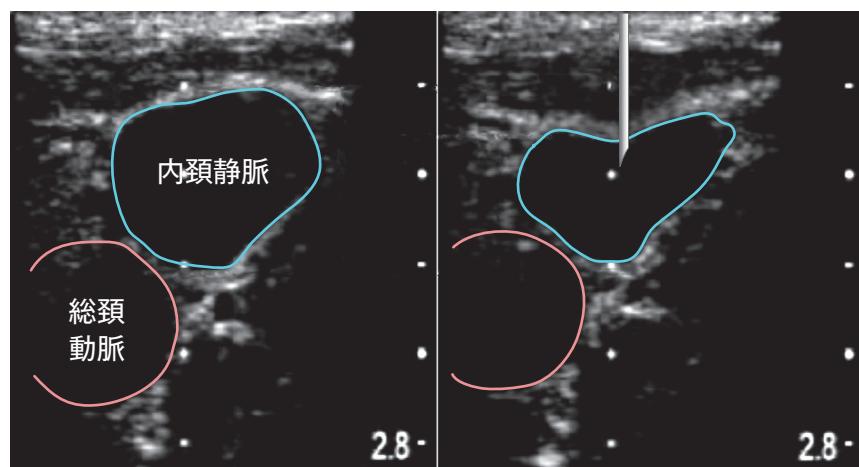
動脈などを誤穿刺した場合の損傷を最小限とするためには、細い穿刺針を選択することが望ましい。また、細い穿刺針は太い穿刺針と比較して、血管壁へ抵抗が少なく刺入できることも利点となる。虚脱傾向にある静脈壁を太い針で穿刺すると、針の刺入圧で静脈が潰れ、内頸静脈穿刺の場合、背後にある総頸動脈や鎖骨下動脈を損傷するリスクが高くなる。細い穿刺針は、より小さい刺入圧で静脈内腔に至る（図2参照）。

中心静脈カテーテルに用いる穿刺針（太さ）の世界標準は18 Gであるが、本邦ではマイクロニードルと呼ばれる細い20～22 Gの穿刺針が製造販売されている。損傷を最小限に留め、患者の安全を確保するために細い穿刺針のセットを使用することが望ましい。

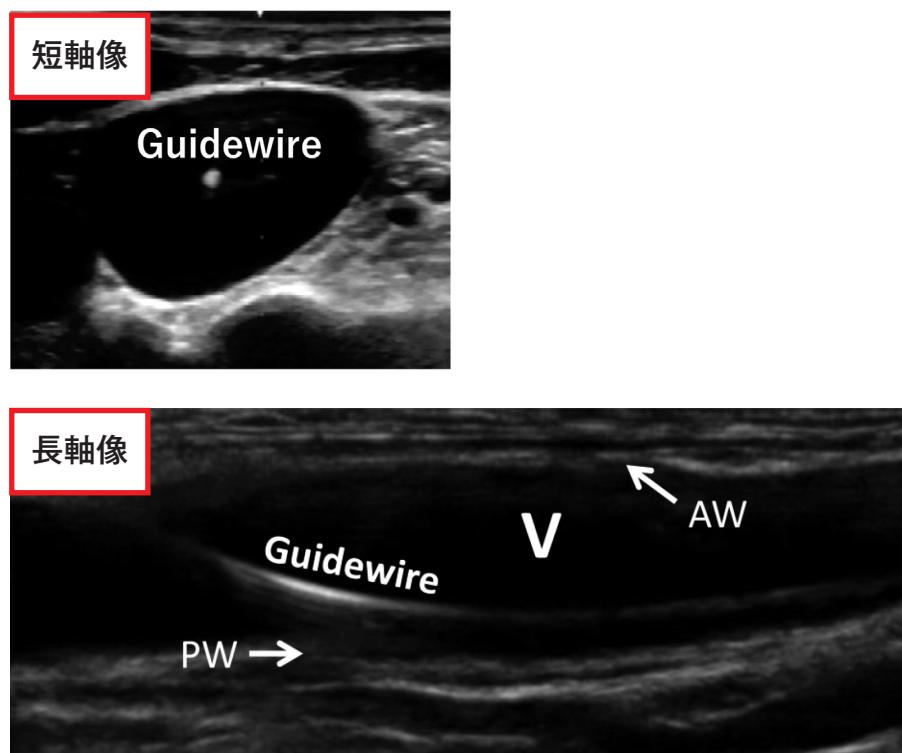
図 3 静脈内にあるガイドワイヤーの超音波画像（短軸像、長軸像）

ガイドワイヤー挿入の段階で静脈外に逸脱し抜去しても、穿刺針やガイドワイヤーの径は細いためガイドワイヤーの抜去が致死的な出血につながる危険は少ない。一方、ダイレーターの径は太く、損傷した場合に致死的な出血となるため、太いダイレーターを挿入する前に、ガイドワイヤーが超音波の短軸像と長軸像の両方の画像から標的静脈内にあることを確認することが重要である（図3参照）。

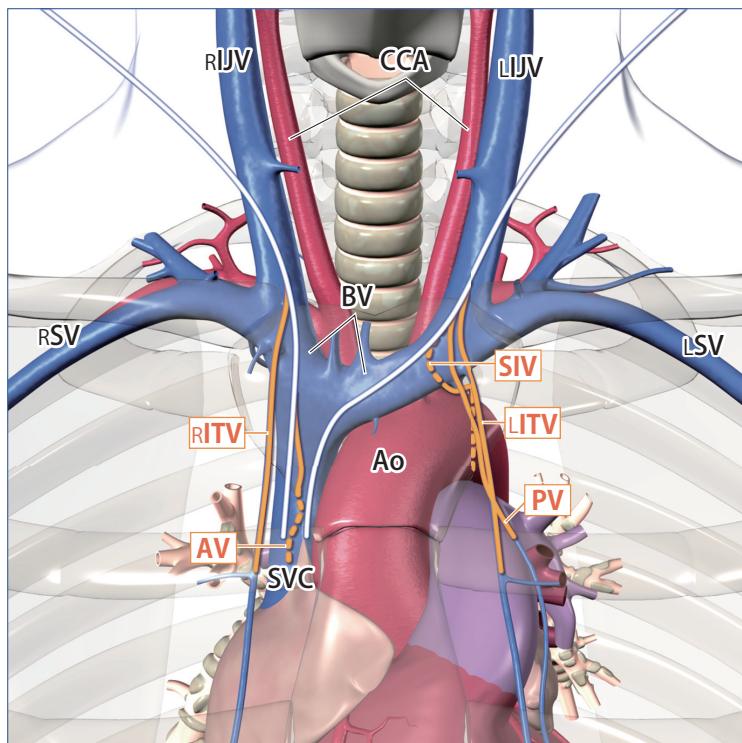
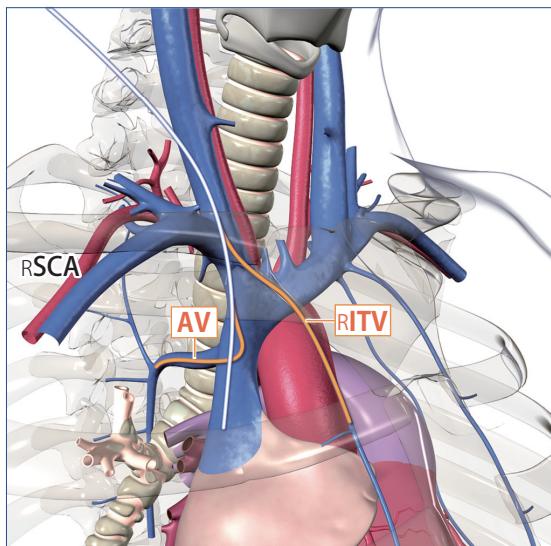
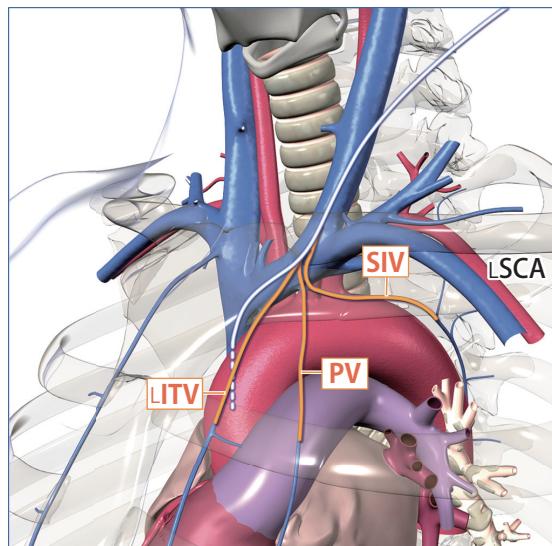
図4 迷入する可能性のある血管走行の解剖図

① 頸・胸部

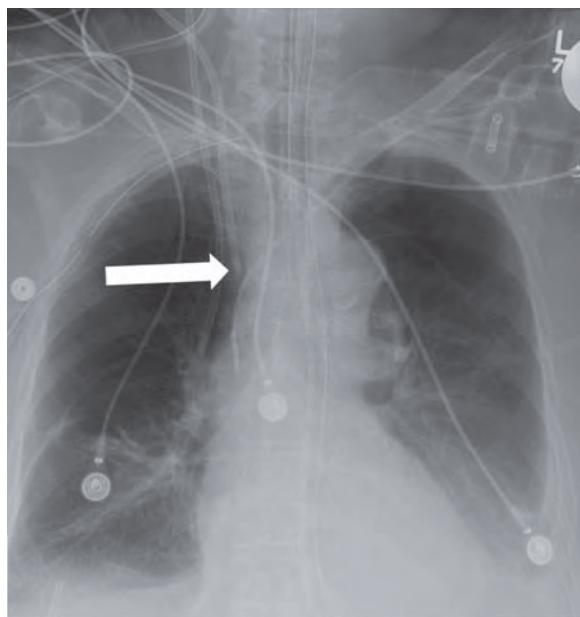
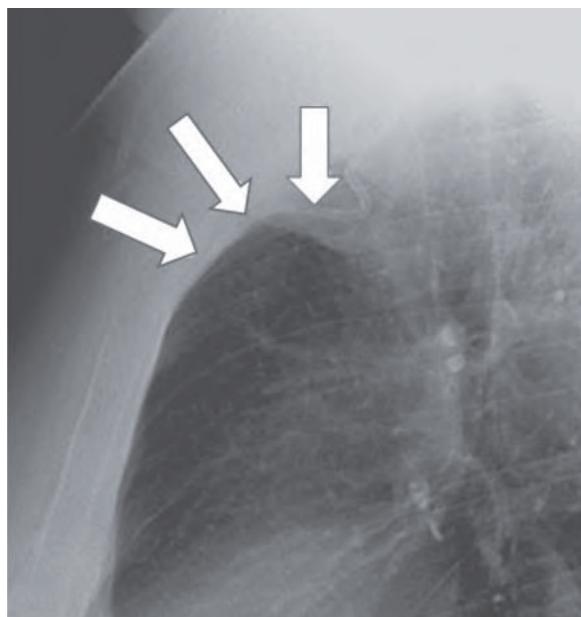
図5 逆血が乏しく、胸部X線正面像のみでカテーテル位置の判断が難しい例

右側内頸静脈からカテーテルを挿入し、X線正面像(①)ではカテーテルの先端が上大静脈のほぼ適切な位置にあると判断したが、カテーテルの逆血が乏しかったため、X線側面像(②)を撮影したところ、カテーテルが右内胸静脈へ迷入していることが明らかになった。

また、逆血がスムーズには引けなかった2例をみると、カテーテルが胸腔内に迷入し血腫を認めていた例があった。文献では、右内胸静脈へ迷入し、逆血が乏しかった例も報告されている(図5参照)。「スムーズに引けたかどうか」の判断は個人の主観であるが、逆血がスムーズに引けない場合には、漏出した血液や血腫を引いている場合があるため、カテーテルが静脈内にあると判断してはいけない。

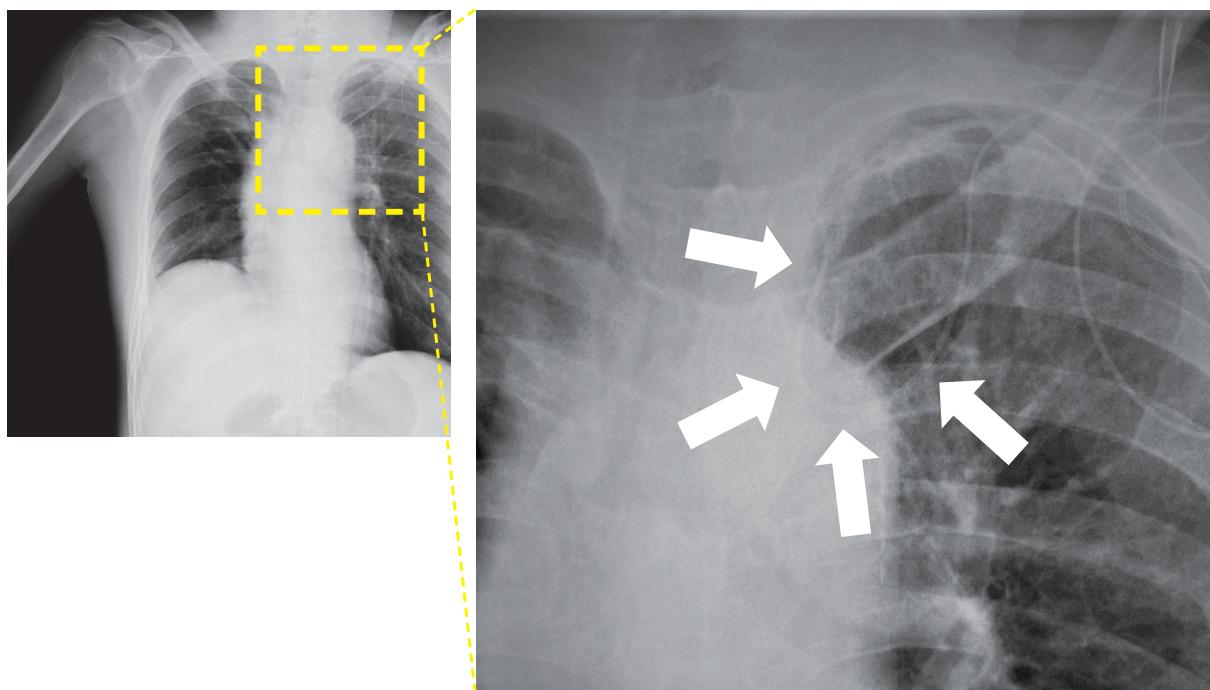
図6 カテーテルの位置異常が疑われた画像

X線正面像でカテーテルの位置異常が疑われたが、左鎖骨下静脈から挿入したカテーテル先端は左内頸静脈にあると判断した（矢印）。後日、CT検査で確認すると左胸腔内迷入が判明した。X線正面像で位置異常が疑われた場合は、X線側面像を撮影し、場合によってはCT検査、造影検査などでカテーテルの位置を確認する。

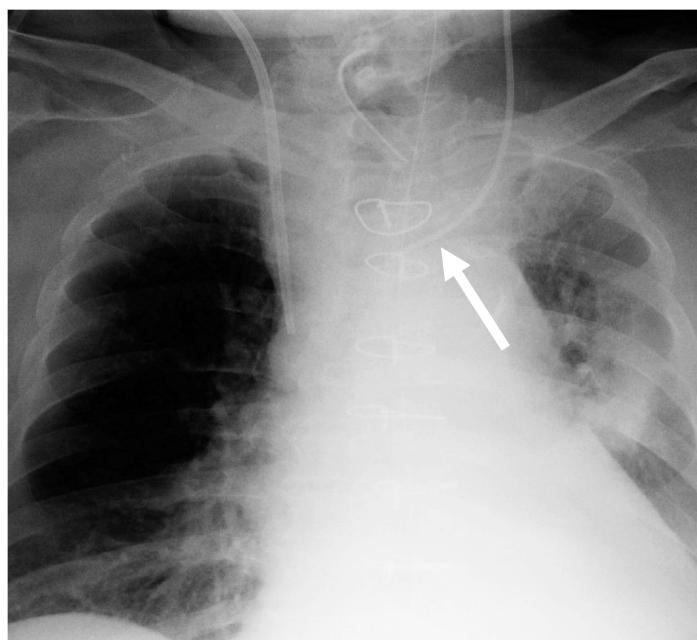
① カテーテル挿入当日

中心静脈カテーテルの先端は左腕頭静脈内
(上大静脈より末梢の左無名静脈) にあった。

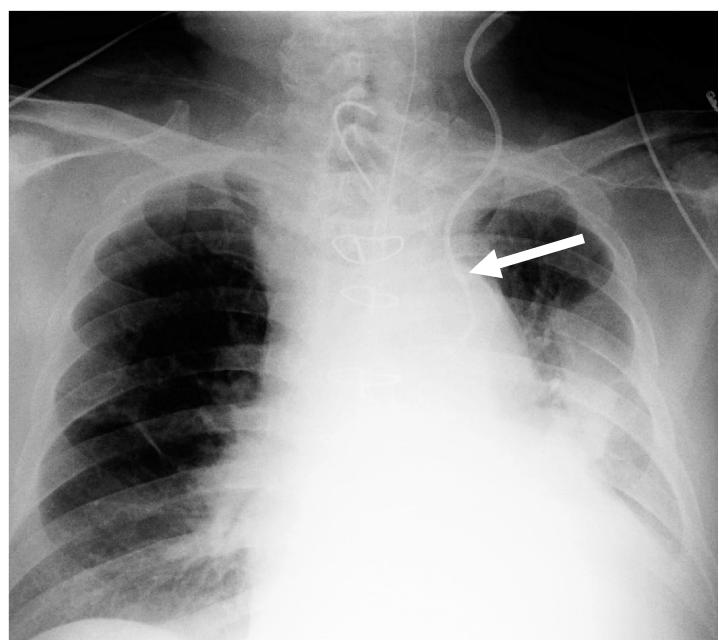
② カテーテル挿入 3日後

カテーテルの先端が別の位置に移動していた。

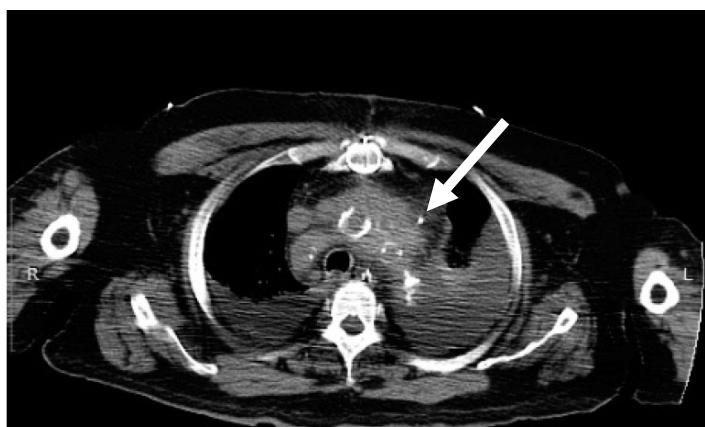
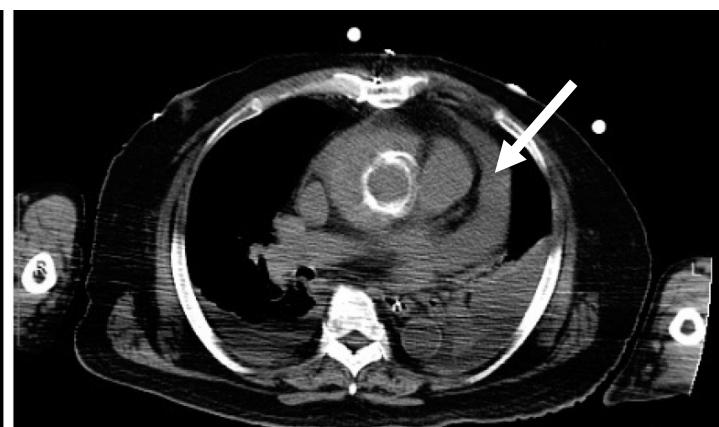
③ カテーテル挿入 4日後

心室細動が生じたため CT 検査を行ったところ、カテーテル先端は大動脈弓の左側縁の外側に迷入していることが判明した（図A矢印）。大動脈解離の術後で心膜が開いていることが一因となり心タンポナーデに至った（図B矢印）。

（図A）カテーテルが血管外にある（矢印）

（図B）心タンポナーデの所見（矢印）

輸液が投与された13例は、カテーテル先端が血管から逸脱していた。迷入部位は胸腔内が5例、縦隔内4例、腹腔内2例、心嚢内1例、腕頭動脈の解離腔内1例であった。縦隔内に迷入していた例ではカテーテルの位置が移動し、遅発性血管損傷により心タンポナーデとなった例もあった（コラム3参照）。

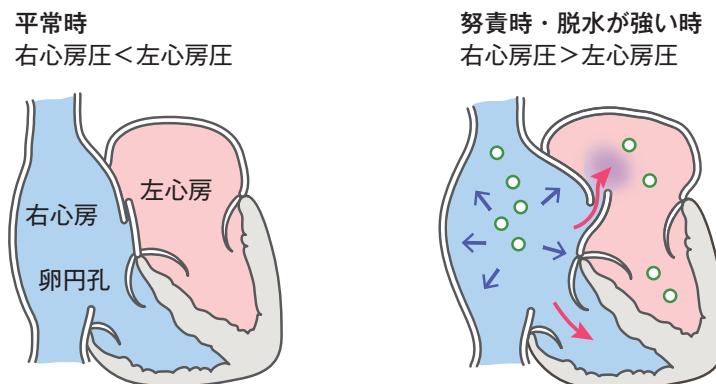
卵円孔のイメージ図

①卵円孔の関与：右心系の圧が上昇することで、3～5人にひとりは卵円孔が開き、左心系に空気が流入する。
